# KATUS TÜÜBID JA HOOLDUS

### KATUSETÜÜPIDE ARENGUST EESTIS

## KATUSTE HOOLDUSEST

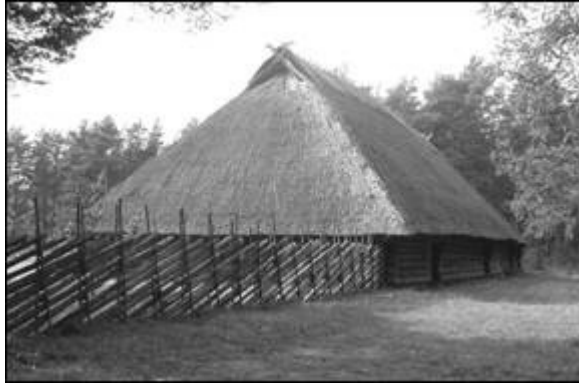
- Teateid vanimate katuste kohta Eesti alal leiame alates III – II aastatuhandest e.m.a. Need olid püstkojad, mis kaeti arvatavasti **puukoore ja mätastega**.
- I aastatuhande lõpul e.m.a. ilmunud rõhtpalkehitisi katsid samuti puukoore ja mätastega kaetud katused.
- 12.-13. saj. hakkas arenema rehielamu. Algselt oli eluruumil ja rehealusel mõlemal omaette lame, arvatavasti **kisklaudadest või lõhandikest katus**. Soojapidavuse saavutamiseks kaeti taoline puitkatus tõenäoliselt **samblakihiga, mille peale pandi kasetohtu ning väliskihina mättaid**.
- Alles 15.-16. saj. tekkis eluruume ja rehealust ühendav **kõrge õlg- ja pilliroogkatus**. Et kaitsta puitseinu sademete eest, ehitati need katused laia räästaga. Sadevete läbijooksu vältimiseks pidi katusekalle olema vähemalt 45°.

Sassi-Jaani talu, Kullamaa, EVM (Foto: M. Loit)

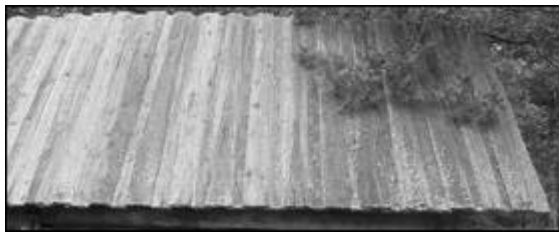
Paralleelselt õlgede ja rooga levisid ka teised kohalikust ja käepärasest materjalist katused — **mätas, kisklaud, paeplaat, roigas**.

Laudkatus

Paeplaatidest katus

Pulga talu sepikoda, Kuusalu, EVM (Foto: MKA)

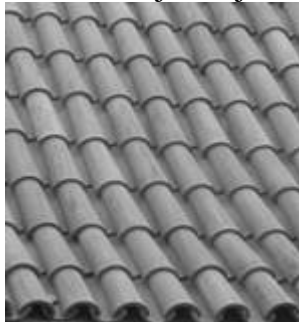
Kivist hoonete kõrged sadulkatused kaeti kas **savist munk-nunn** või **piibrisaba tüüpi katusekivid**ega.

Munk-nunn tüüpi katusekivid (Foto: M. Loit)

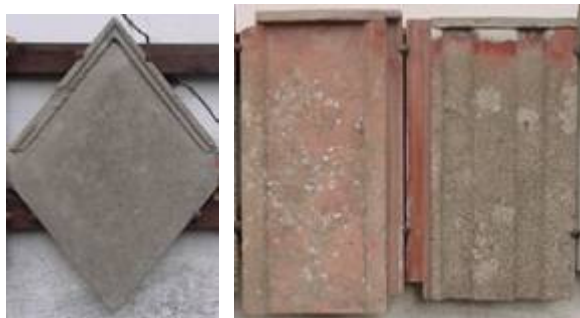
Tsemendist katusekivid (Fotod: M. Loit)

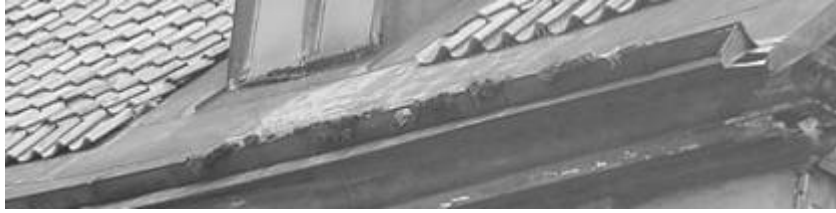
(Foto: M: Loit)

- Oksarisu, seemnepuru ja lehed katuse neelukohtades ja vihmaveerennides.

- Viilkatuse neelukohti ja vihmaveerenne ning lamekatuse kogupinda tuleks puhastada vähemalt kaks korda aastas: kevadel pärast lume sulamist ja sügisel pärast lehtede langemist.
- Puhastamisel kasutada harja, luuda või puust kaabitsat. Kindlasti ei tohiks vihmaveerennidesse kogunenud mustust äravoolutorusse lükata, kus see võib toru ummistada.
- Madala kaldega ja lamekatusele kogunenud liigset lund võib ettevaatlikult eemaldada vineerist või plastmassist lumelabidaga. Vee äravoolu takistavaid jäävalle võib eemaldada sooja veega. Äravoolu kiirendamiseks võib uuristada jäävalli kanali. Kindlasti ei tohi selle töö juures kasutada katust kahjustavaid tööriistu ja aineid (nt. haamer, kirves, kang, sool, kemikaalid).

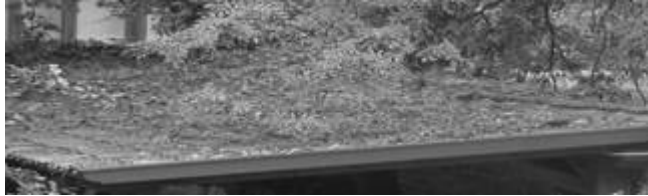
(Foto: M. Loit)

- Katusele ulatuvad oksad.
