KORSTNAPITS TÜÜBID JA HOOLDUS

KORSTNATÜÜPIDE ARENGUST EESTIS

KORSTNATE JA KORSTNAPITSIDE HOOLDUSEST

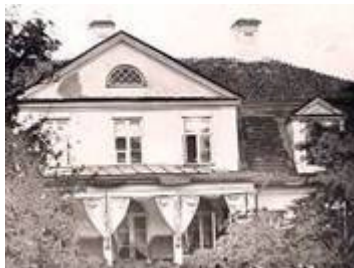
- Uusi jooni korstnate lahendusse tõi Rootsi ajal (17. saj.) alguse saanud ning pärast Põhjasõda jätkunud barokkstiil. Sümmeetriat taotlevatel fassaadidel mängisid olulist rolli ka korstnapitsid, mis muutusid nüüd madalamaks ja jässakamaks, koosnedes soklist, tüvesest ja lõpetusest. Laienev ülaosa andis korstnaotsale tugevust ning võimaldas seda katta korstnakehandist võimalikult kaugele ulatuva plekist „mütsiga“. Nii tagati kogu korstna kaitse vihmavee kahjustava mõju eest. Korsten ei olnud pelgalt utilitaarne konstruktsioon, tal oli hoone arhitektuuriga kokkukõlav kujundus, mis on kahjuks sageli hilisemate ümberehituste käigus hävinenud (nt. Kodasoo ja Sagadi mõisal). Kodasoo mõis (Foto: J. Vali kogust)

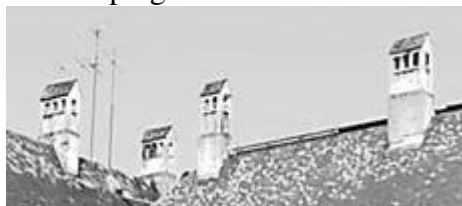
Mooste mõis (Foto: J. Vali)

Ajaloolistel hoonetel kohtame tihti korstnapitsi katvat sädemepüüdjat, mis funktsioneeris ühtlasi ka tõhusa niiskustõkkena.
