9.

VÄLISUKS AJALUGU, PARANDAMINE JA VÄRVIMINE

Koostaja: Mari Loit

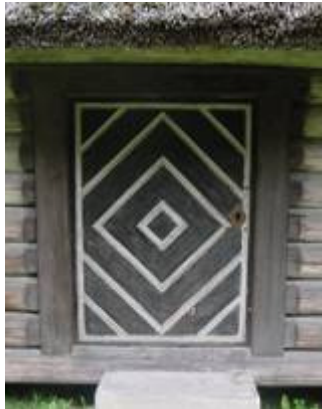
Tõnu talu, Muhumaa, EVM (Foto: M. Loit)

Taluehitiste juures leidis ka **lükanduksi, kahe poolega uksti e. väravaid** ning nn. **pooluksi**. Viimased suleti siis, kui täisuks avati suitsu välja juhtimiseks, ent ei soovitud liiga palju jahedat õhku sisse lasta (ühtaegu oli see ka loomade tõkkeks). Sageli juhiti suits välja ukse ülaosas paiknenud luukava kaudu, mis täitis ühtlasi akna aset. Samuti võis ukse kohal olla ka mitmeruuduline klaasaken (valgmik).

Alates 19. saj. II poolest, mil saematerjal muutus hõlpsasti kättesaadavaks, hakati uksi katma kas **kald-** või **kalasabamustrilise profileeritud laudisega**. Lisaks dekoratiivsusele (sageli oli laudis erivärviline), muutis see ka ukse märgatavalt soojapidavamaks ja tugevamaks ning aitas vihmavett hõlpsamini ära juhtida.

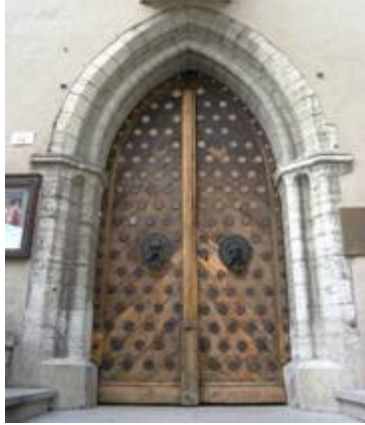
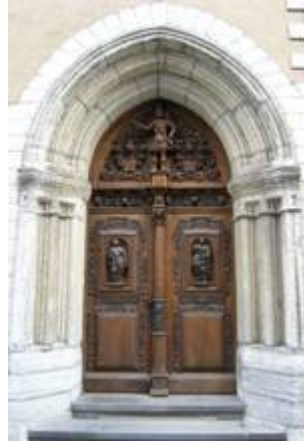
Suurgildi hoone, Pikk tn. 17, Tallinn Suur-Karja tn. 1, Tallinn (Fotod: M. Loit)

Nii võib Tallinna 15. saj. portaalides mitmelgi pool kohata 17. saj. pärit uksi, mida kaunistavad kas kunstipäraselt kujundatud sepanaelad ja koputid (nt. Tallinna Suurgildi hoone) või meisterlikud puitnikerdused (nt. Suur-Karja tn.1).

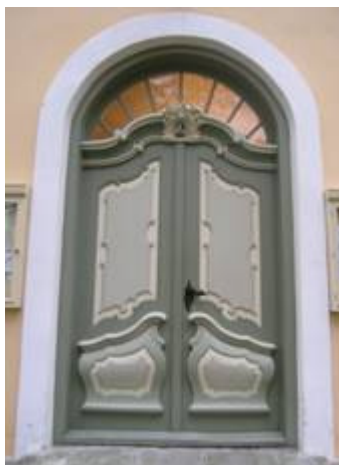
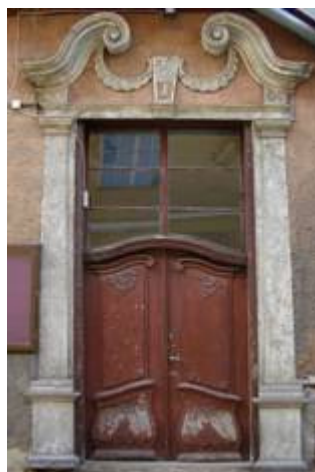
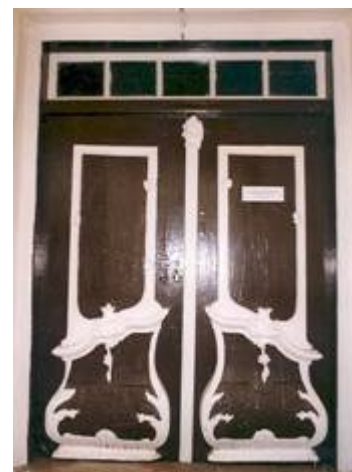
17. ja 18. saj. **barokkuksi** iseloomustab lopsakas vorm nii uksetahvlite kujunduses kui ka sepsidetailide osas. Levinud kujundusvõtteks oli välisukse kohal paiknev valgimikuaken. Ukseleht oli traditsiooniliselt kahekihiline, siseküljel põõnadel asetsev laudkilp ning välisküljel tahveldis.

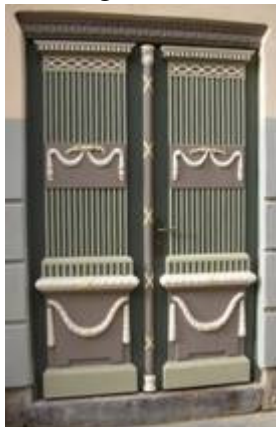
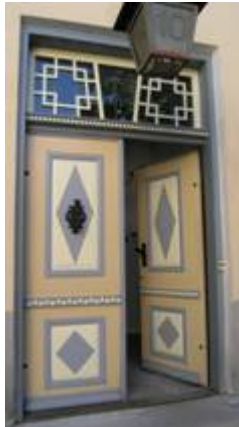
Ülikooli tn. 13, Tartu (Foto: Ü. Jukk) Kohtu tn. 10, Tallinn (Foto: M. Loit)

19. saj. muutus uste vorm lihtsamaks ja rangemaks. **Klassitsismiperioodi** ukсед olid 2-4 tahvlilised ajastule iseloomulike kaunistustega. Varaklassitsistlikel ustel võib veel üsna sageli kohata barokseid sepiseid.

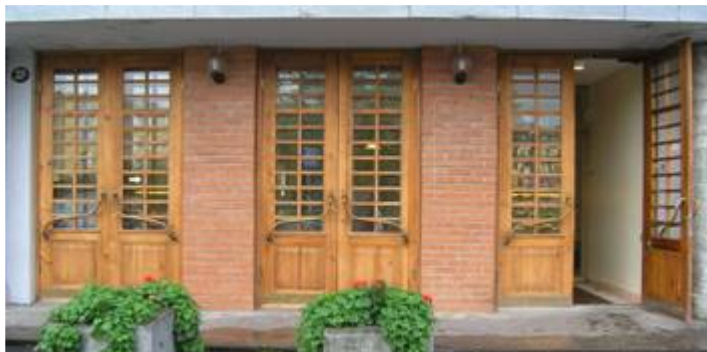
19. saj. lõpus ja 20. saj. alguses levinud **historitsism** ja **juugend** kajastusid ka uste kujunduses.

Historitsistlik uks Suur-Karja tn. 3, Tallinn Juugenduksed Vana-Lõuna tn. 37, Tallinn (Fotod: M. Loit)

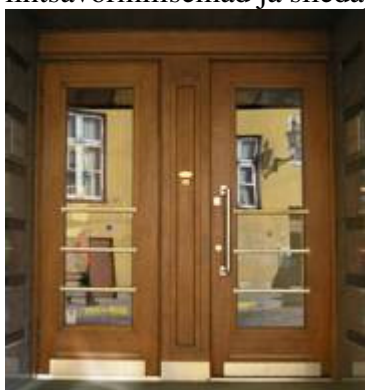
Rataskaevu tn. 7, Tallinn (Foto: M. Loit)

1920-30-ndatel rajatud hoonete ukсед on **funktsionalismile** omaselt lihtsavormilisemad ja siledapinnalisemad. Esineb ka rahvusromantilisi kujundusi.

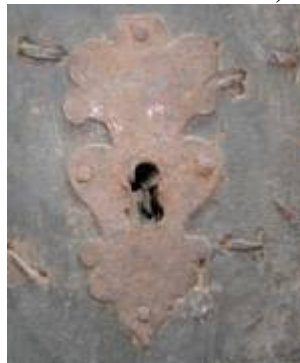
Oinasarvhing

- Vanale uksele lisavad väärikust ning väärtust algupärased metallmanused. Tavaliselt on needki valmistatud kõrgekvaliteedilisest materjalist. Kui uksele puuduvad originaalhinged, lukud vms., tuleks valmistada puuduvatest osadest ajastutruud koopiad. Veelgi parem lahendus oleks aga taaskasutusse võtta metallmanused mõnelt hävinenud sama perioodi uksest. Levinuimaks kahjustusteks metallmanuste puhul on hingede roostetamine ja kinnituste lõtvumine ning lukkude ja linkide „väsimine“. Kui lukk või hing on katki, ei tohiks seda kindlasti enne kogenud meistrile näitamata ära visata. Kasutamiskõlbmatuks kulunud hinge võib asendada koopiaga, pannes originaali tallele. Kasutada võib aga ka lahendust, kus originaalhing jäetakse omale kohale ning uksele lisatakse silmatorkamatu välimusega töökorras hing. Samamoodi oleks õige käituda ka vana luku puhul. (Metallmanuste korrastamise kohta vt. lähemalt Muinsuskaitseameti infovoldik nr. 5 „Aken. Ajalugu. Puitaken ja selle remontimine“.)

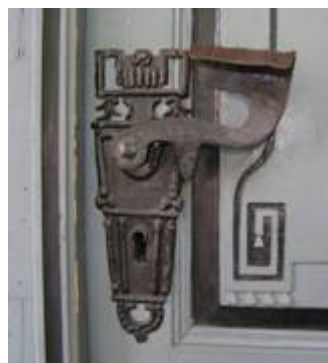
Lukusilt ja link (Fotod: M. Loit)

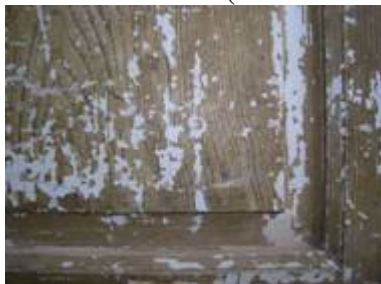
Kulunud aaderdus Esna mõisa uktsel (Foto: K. Tooming)

Enamasti on vanade hoonete ukсед olnud mingil moel ilmastiku eest kaitstud. Vanematel ehitistel võisid ukсед olla **tõrvatud**, hilisemal ajal sai aga valdavaks värvimine **õlivärvidega**. Leidub ka väärspuidust **lakitud** või **õlitatud** uksi ning **aaderdatud** uksi (viimaste restaureerimisel tuleks kindlasti kasutada spetsialisti abi).
