KIVIKATUS (KERAAMILINE KIVI JA KILTKIVI) AJALUGU, HOOLDUS JA PARANDAMINE

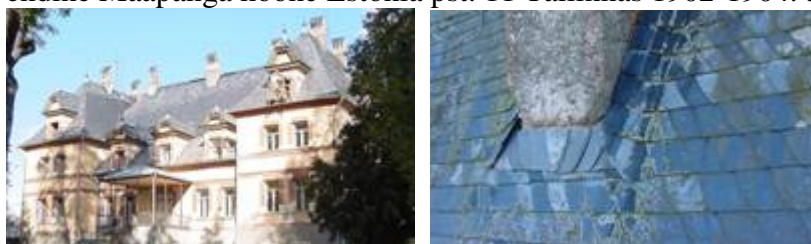
Mooste mõis (Fotod: J. Vali)

Kiltkivi kui välismaalt sisse veetud luksuskaup leidis mõisate, kirikute ja linna esindushoonete juures kasutust 19. saj. lõpul ja 20. saj. alguses (nt. Keila kirik 1851.

a., Häädemeeste kirik 1874. a., Alatskivi mõis 1880-1885, Mooste mõis 1909. a., endine Maapanga hoone Estonia pst. 11 Tallinnas 1902-1904. a.).

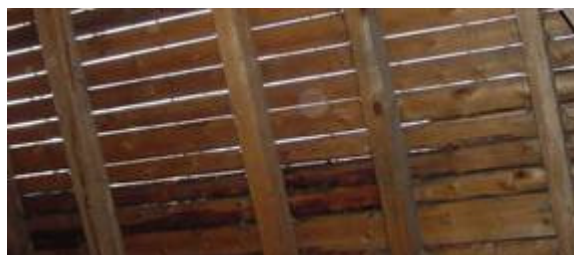
Kiltkivikatusel olid kivid kinnitatud naeltega tihedale laudroovitisele. Erinevalt keraamilistest kividest, ei määratud kiltkivikatust altpoolt mördiga. Tuisukindluse saavutamiseks paigaldati kivide alla sageli tõrvapapp.

Mooste mõisa katus: tõrvapapp kivide all Tihed laudroovitis (Fotod: J. Vali)
