8.

SADEVETESÜSTEEM JA SELLE KORRASHOID

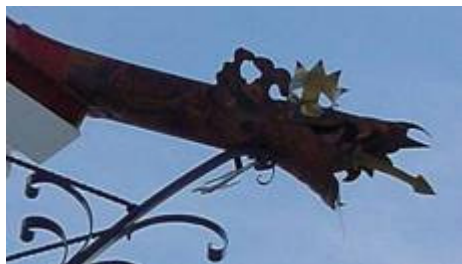
Ohtu mõis, 18. saj. (Foto: S. Konsa)

Kindlasti ei tohiks sadevetesüsteemi pidada üksnes utilitaarseks konstruktsiooniks. Hoone välisilmet kaunistavaid veesüliteid on teada nt. Ääsmäe, Kõo, Kolga ja Ohtu mõisatest. Sarnaseid süliteid leidis ka esinduslikel linnamajadel.

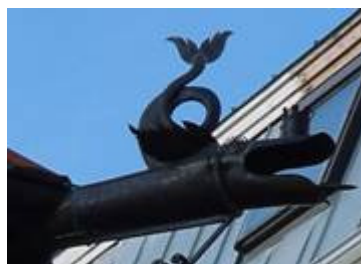
Uus tn. 15, Tallinn, 18. saj. (Foto: M. Loit)

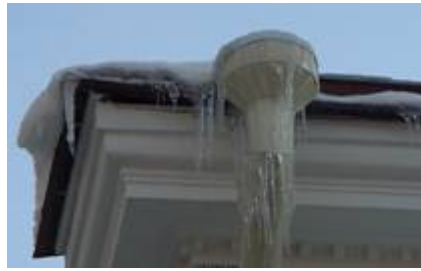
Altpoolt halvasti ventileeritud katus soojeneb talvel siseõhu toimel ning katusele kogunenud lume alumised kihid hakkavad sulama. Vihmaveerennini jõudnud sulavesi muutub seal jääks, kuna renni temperatuur on katuse omast madalam. Jää mõistagi lõhub ja kahjustab renne ning torusid. Rennis moodustunud jäävall takistab sulavee äravoolu, mille tulemusena võib vesi tungida katusekonstruktsioonidesse ning üle renni serva voolates kahjustada seinapindu.

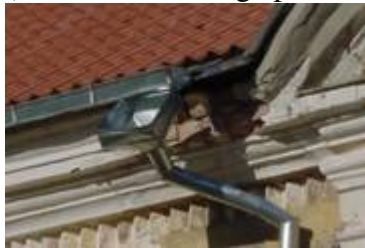
Nõrk konstruktsioon, lisaks puudub katusel lumetõke. Ahja mõis. (Foto: J. Vali)
